**Semaine 41 –an 2020-** Voici les désordres constatés par Serge TARENTIEFF Directeur des services Techniques et Urbanisme de la Commune de Clermont l'Hérault sur l'immeuble cadastré section BD n°90 le 5 octobre 2020 :

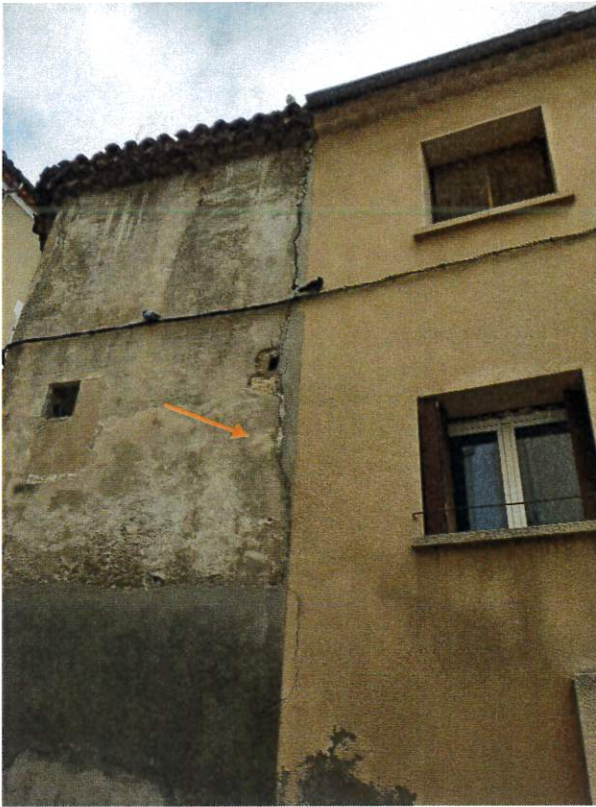
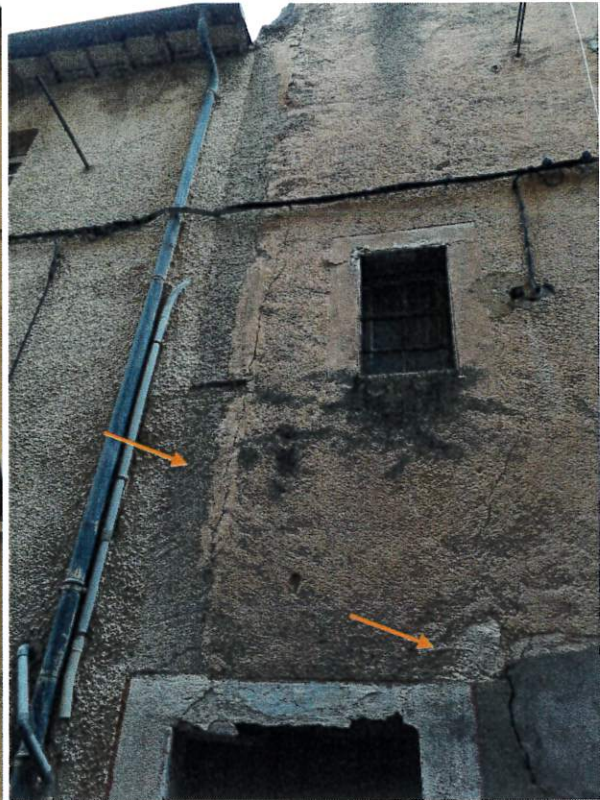
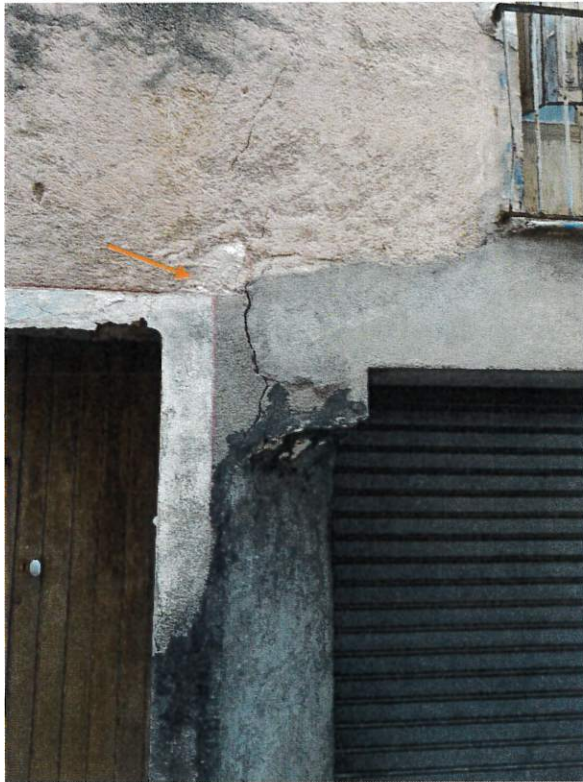
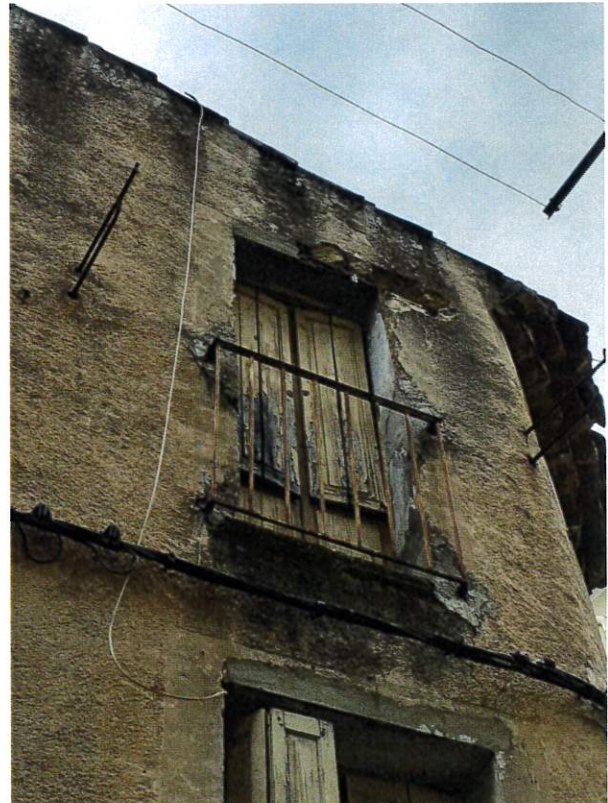
La façade sud :

- Présente une fissuration verticale sur toute la hauteur du bâtiment. Le bâtiment étant situé en bout de ligne, il retient l'ensemble des autres habitations et notamment la parcelle 91.
- Présence de végétation sur la toiture laisse présager une fuite en toiture qui risque de désolidariser les poutres intérieures. Ceci est renforcé par les constats des voisins qui se plaignent d'infiltrations récurrentes.

Sur la façade est :

- On constate également une fissure verticale sur tout le bâtiment.
- Le linteau de la fenêtre en haut à droite est partiellement endommagé et un creux s'est formé au-dessus. Il manque de la matière et l'absence d'enduit de façade désagrège rapidement le liant entre les pierres. Les pierres ont déjà dû tomber depuis longtemps.
- Un garage a été construit sans tenir compte de la structure existante en supprimant une partie du soutènement gauche. Cette partie est également fissurée.
- Les tuiles sont à fort débordement mais sans pouvoir déterminer si c'est d'origine ou si cela peut évoluer.
